ANALÝZA BĚHU HNACÍHO ÚSTROJÍ VOZIDLA PO ÚNIKU PROVOZNÍCH KAPALIN

ANALYSIS OF THE VEHICLE POWERTRAIN AFTER LEAKAGE OF SERVICE FLUIDS

DIPLOMOVÁ PRÁCE

MASTER'S THESIS

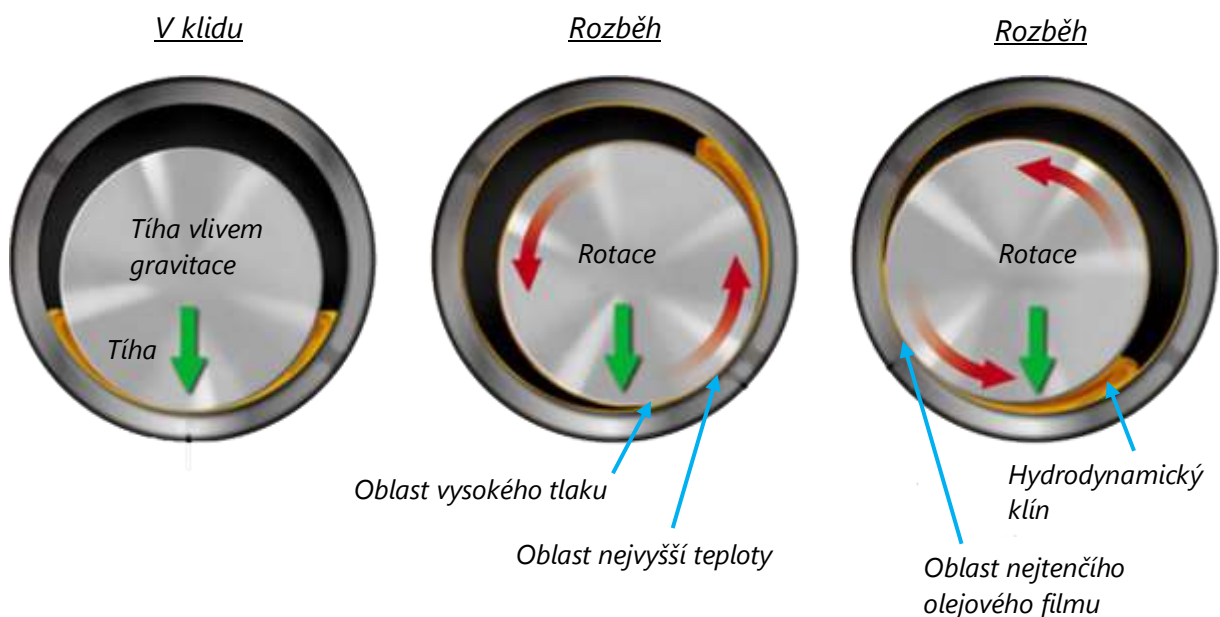
Obr. 3 Princip hydrodynamického mazání [5]

součástí. (kliková hřídel, vačková hřídel vs. ložiska). Jde o optimální stav pro součásti s kluzným pohybem. Je zajištěna velká trvanlivost kluzných povrchů nedovolující vznik opotřebení, malou ztrátu energie a vysokou provozní bezpečnost. Zaručit kapalinné tření lze jen do určité mezní rychlosti, při optimální dodávce maziva a při správném provedení kluzných součástí. Zároveň je nutné zvolit správnou viskozitu, typ maziva a optimální tlak. Únosnost mazací vrstvy hydrodynamického mazání je silně ovlivněna viskozitou oleje. Ta nesmí být příliš nízká, to znemožňuje vytvoření souvislého mazacího filmu, zároveň ani příliš vysoká. S nárůstem viskozity vznikají hydraulické ztráty kapalinového tření, které se projeví lokálním zvýšením teploty a snížením mechanické účinnosti. Olej jako takový není ideální tepelný vodič a chladicí médium. [5] [6] [7]

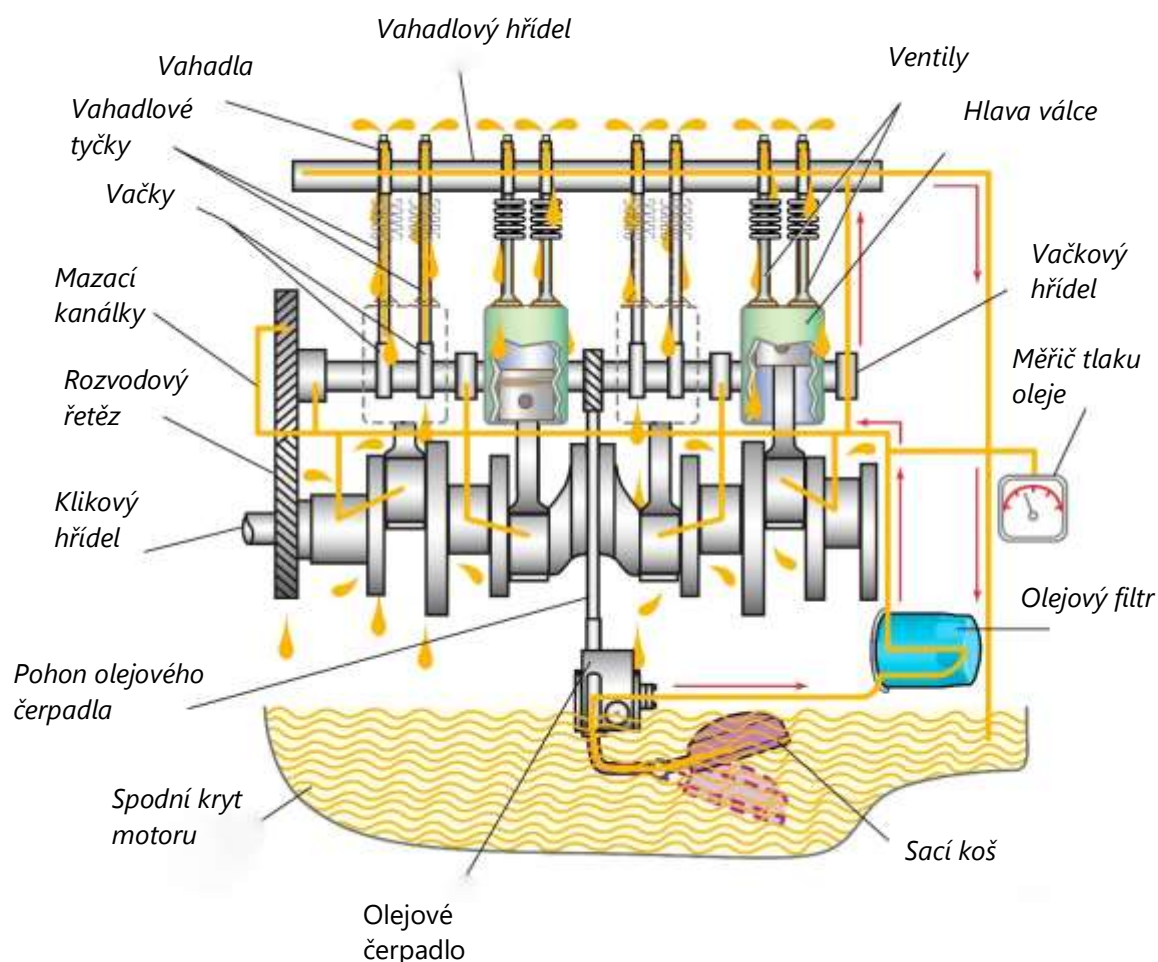
Obr. 6 Mazání s mokrou skříní [10]

Je nejčastějším typem mazání spalovacích motorů vozidel určených pro jízdu na zpevněných komunikacích. Zásoba oleje je umístěna ve spodním víku motoru, které je vyrobeno z lisovaného plechu nebo z hliníkové slitiny. Schéma mazací soustavy s mokrou skříní je zobrazeno na **Obr. 6**. Spodní víko motoru zároveň sloužící i jako olejový chladič. Ke kontrole množství maziva slouží olejová měrka s ryskou a elektrické čidlo, signalizující nedostatek oleje na základě jeho tlaku. Informace je signalizována ukazatelem na přístrojové desce. V nejspodnější části motoru je umístěno olejové čerpadlo se sacím košem, který slouží jako hrubý čistič oleje (sítový čistič). Olejové čerpadlo může být poháněno ozubeným soukolím nebo článkovým řetězem od klikového ústrojí. Ze zásobárny oleje ve spodním víku motoru, je olej nasáván olejovým čerpadlem přes sací koš do mazacích kanálků v bloku motoru. Hlavní mazací kanál je veden v rovnoběžné ose s klikovým hřídelem. Od hlavního mazacího kanálku je veden rozvod vedlejších kanálků, které přivádějí olej na hlavní uložení klikového hřídele a na ojnicí čepy. Dále pak k vačkovému hřídeli, vahadlům a zdvihátkům. Současně musí být tlakové mazivo dodáváno k systému hydraulického vymezování ventilových vůlí, případně k hydraulickému napínání rozvodového řetězu či řemenu. [4], [10]

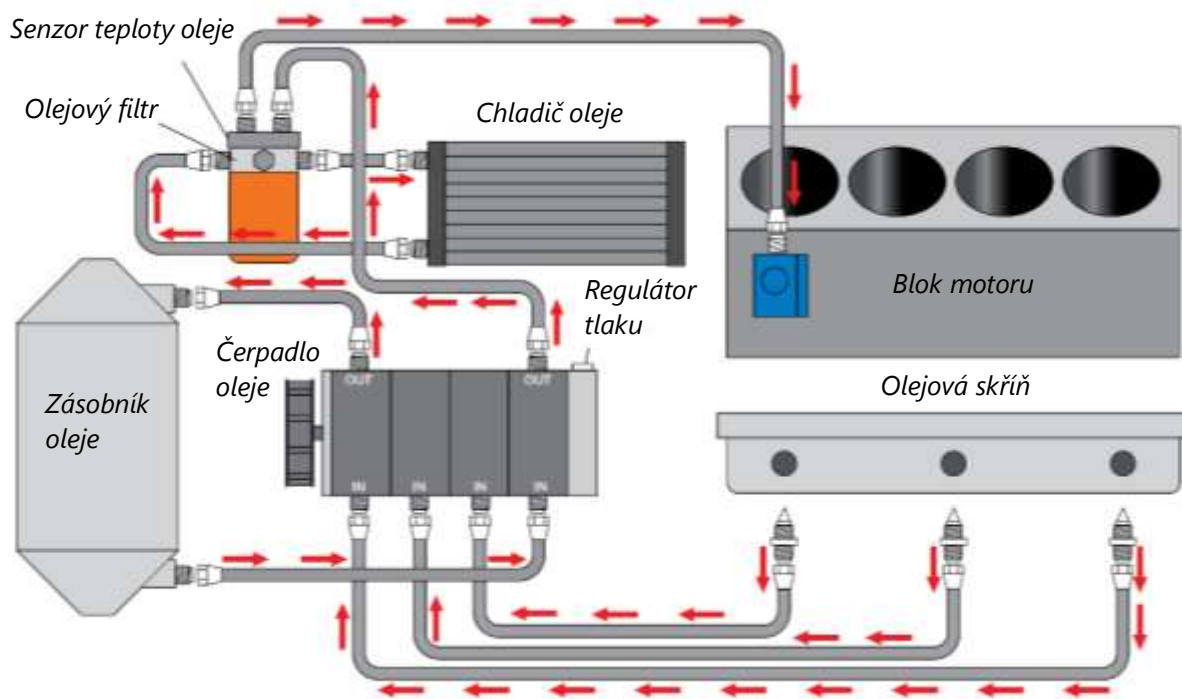
Obr. 7 Mazání se suchou skříní [11]

Je nejvíce používáno u motorů pracujících v náročných podmínkách, především u terénních vozidel, traktorů, sportovních vozů, motocyklů, případně pístových leteckých motorů. Na **Obr. 7** je funkční schéma mazací soustavy se suchou skříní. Hlavní výhoda mazací soustavy se suchou skříní spočívá v zajištění spolehlivého mazání kritických součástí v motoru při extrémním náklonu nebo přetížení. Zásoba oleje se nachází v samostatné nádrži. Ta je umístěna v rámu či karoserii vozidla, případně v blízkosti motoru. Motor se suchou skříní musí být vybaven olejovým čerpadlem, které je dvoustupňové, případně i vícestupňové. Motory sportovních automobilů bývají často vybaveny jedním hlavním a několika pomocnými čerpadly. První stupeň slouží k nasávání oleje ze spodního víka motoru a současně k přečerpání oleje do externí olejové nádrže. Druhý stupeň je využíván stejně jako v případě mazání s mokrou skříní. Jde o tlakové čerpadlo pro mazací soustavu. [4] [11]

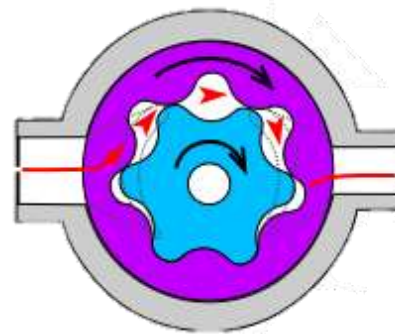
✚ **Excentrické rotační čerpadlo** viz **Obr. 8** je čerpadlo tvořeno vnitřním rotorem s vnějším ozubením a vnějším rotorem s vnitřním ozubením. Jedná se o objemový typ čerpadla. Vnější rotor obsahuje o jeden zub více než rotor vnitřní. Vnitřní rotor je poháněn. Otáčením vnitřního rotoru dochází k unášení vnějšího rotoru, tím je vytvářen pracovní prostor tvořený mezerou mezi jednotlivými zuby. Pracovní prostor (mezera) se periodicky zvětšuje a zmenšuje. Dochází tak k nasávání a vytlačování oleje. [9] [12]

Obr. 8 Excentrické zubové čerpadlo [12]

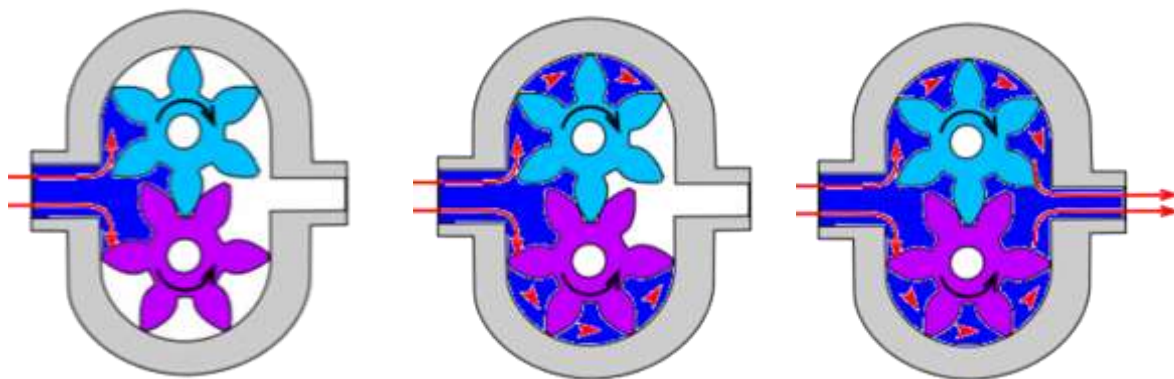
✚ **Zubové čerpadlo** je tvořeno dvěma spolu zabírajícími čelními ozubenými koly s přímým či šikmým ozubením. Nasávání oleje je vytvářeno podtlakem vznikajícím pohybem dvojice ozubených kol viz **Obr. 9** (na následující straně). Olej je čerpán do prostoru tvořeného zubovou mezerou kola a skříní olejového čerpadla. Olej je unášen v zubové mezeře ozubeného kola. Vzhledem k tomu, že pracovní prostor na výstupní straně nabývá menší objem než na straně vstupní, dochází zde k nárůstu tlaku. Pokud jsou otáčející se kola v soustavném záběru, nedochází k průsaku oleje zpět do olejové skříně. [9] [12]

Obr. 9 Klasické zubové čerpadlo [12]

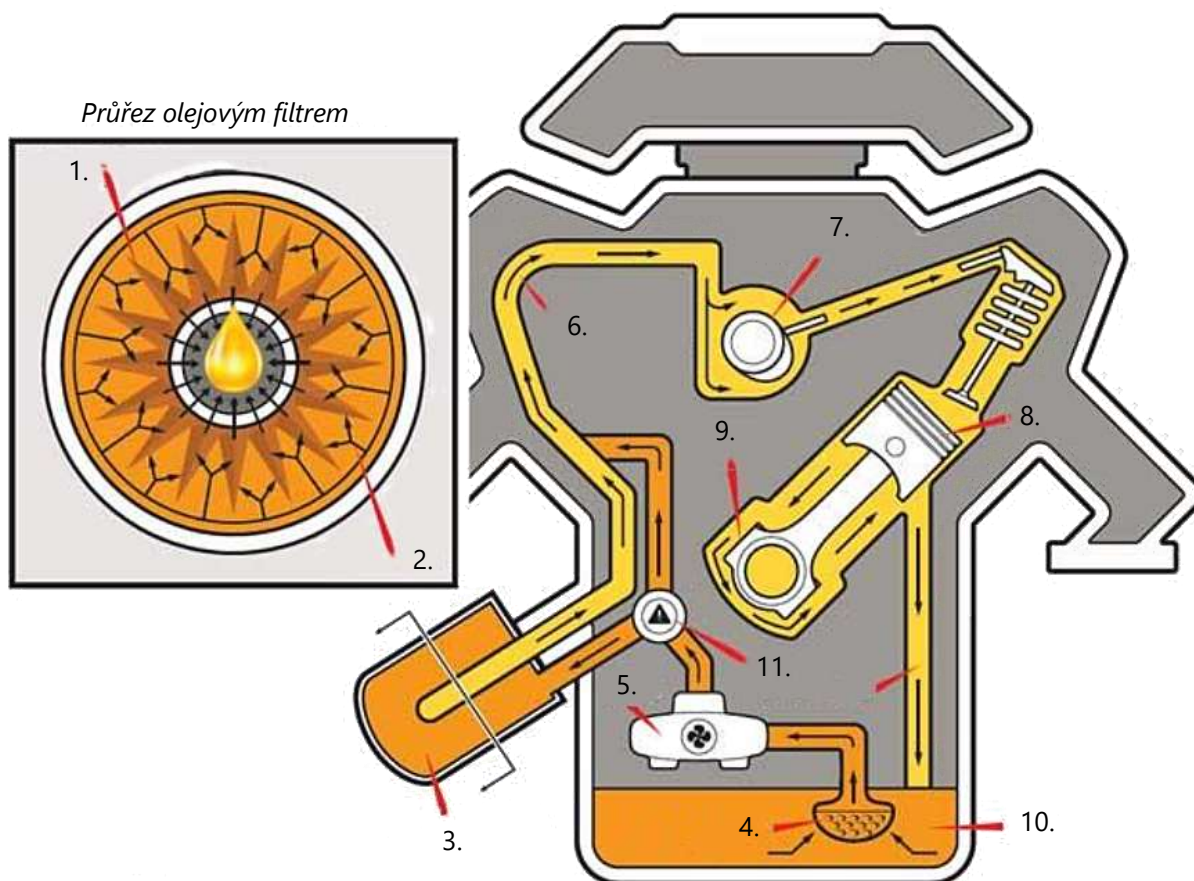
Obr. 10 Schéma mazací soustavy s olejovým filtrem [15]

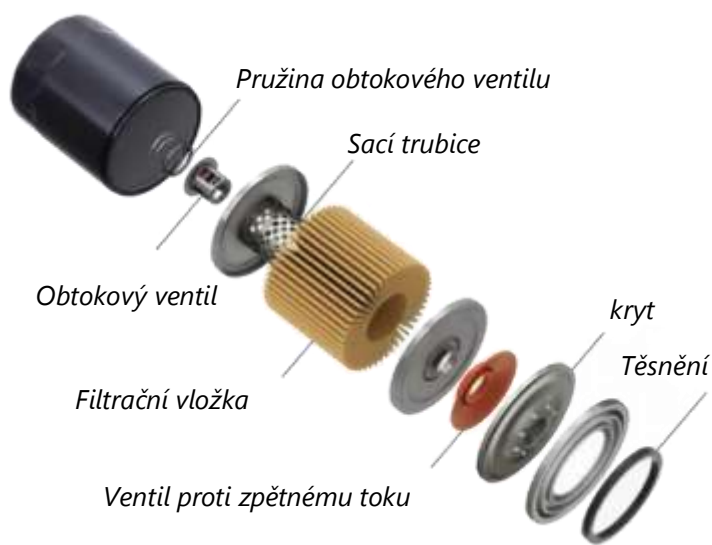
Obr. 11 Plnoprůtokový filtr typu SPIN-ON [15]

filtru, kde je výměna provedena pouhým vyšroubováním a následným zašroubováním nového filtru na přívod oleje. Vzhledem ke konstrukci jeho vnějšího obalu z lisovaného plechu vykazuje dobrou odolnost proti poškození. V neposlední řadě ve srovnání s obtokovými filtry vykazuje vynikající filtrační parametry. Filtrační parametry jednotlivých kazetových filtrů mohou být odlišné. Proto je nutné dbát zvýšené pozornosti při jejich výběru. [16] [9] [15]

**Plnoprůtokové filtry** jsou konstruované jako nerozebíratelné. Filtr je tvořen tělesem čističe se závitem určeným k montáži na přívod tlakového oleje vyrobeného nejčastěji z ocelového plechu. Plechový obal je pevně spojen s čisticí vložkou. Pro kritický případ, kdy hrozí riziko zanesení filtru, znemožnění průtoku oleje, protržení vložky a uvolnění nečistot do mazacího systému je filtr vybaven tzv. bezpečnostním ventilem. Ten je otevřen při překročení daného tlaku. Je nutné mít na paměti, že po otevření obtokového ventilu proudí olej k mazaným místům, ale nevyčištěný. Jako nejpoužívanější typ plnoprůtokového filtru používaného ve spalovacích motorech se řadí kazetový filtr nazývaný též SPIN-ON zobrazený na

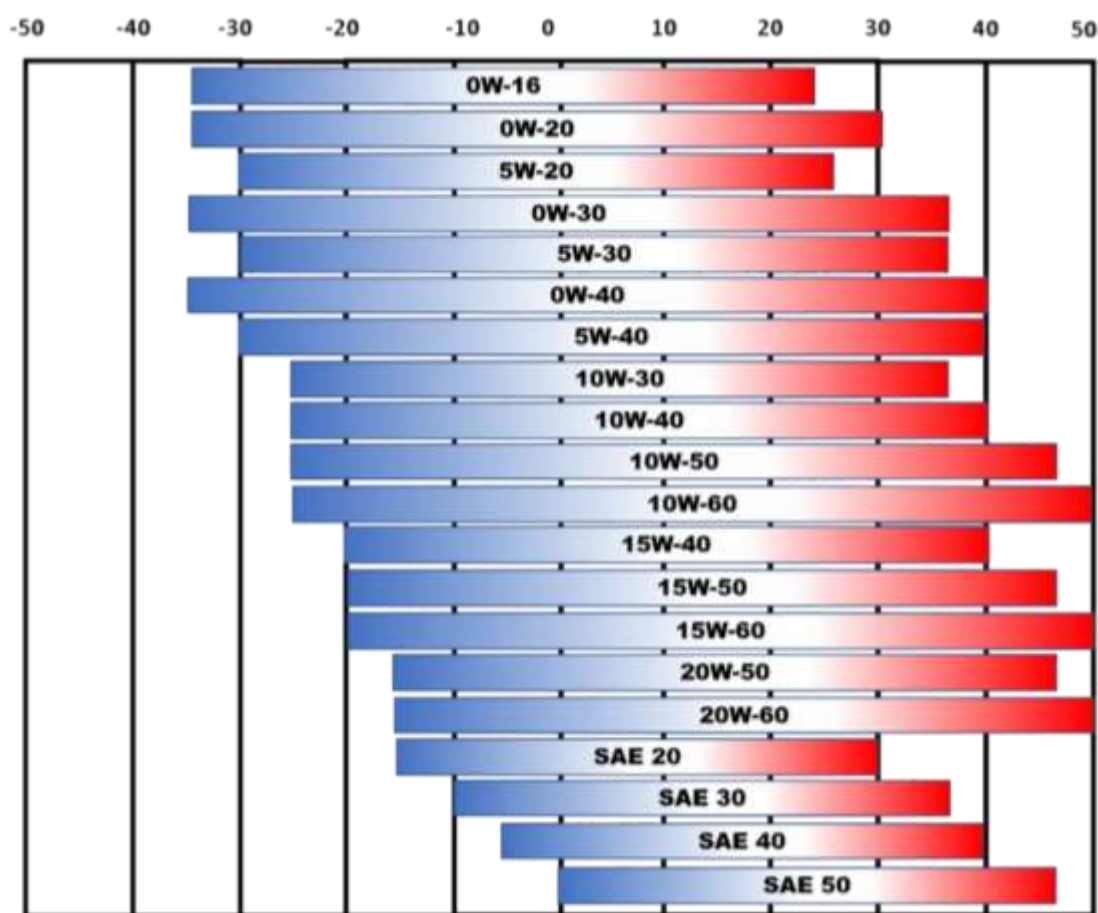
Obr. 15 Volba viskozitní třídy motorového oleje dle okolní teploty [34]

lotních vlastností CCS viskozity (udává startovatelnost za nízkých teplot) a dle mezní čerpatelnosti. Je nutné mít na paměti, že některé oleje, například SAE 0W-30 mohou proto být při normální teplotě viskóznější než některé oleje SAE 5W-30. Odlišnost spočívá v tzv HTHS viskozitě. HTHS v anglickém znění High Temperature High Shear. Jedná se o dynamickou viskozitu měřenou při teplotě 150°C a velkém smykovém spádu. S rostoucí viskozitou roste síla, tloušťka olejového filmu. Ne však ve smyslu pevnosti. Pokud je použit olej s příliš nízkou HTHS viskozitou dochází k porušování olejového filmu mezi dvěma třecími plochami. Není zaručeno optimální mazání. Pokud jde o letní třídu viskozity, ta je určena na základě viskozity při 100 °C. Pokud budou uvažovány oleje třídy SAE 0W-40, SAE 5W-40, SAE 10W-40 a

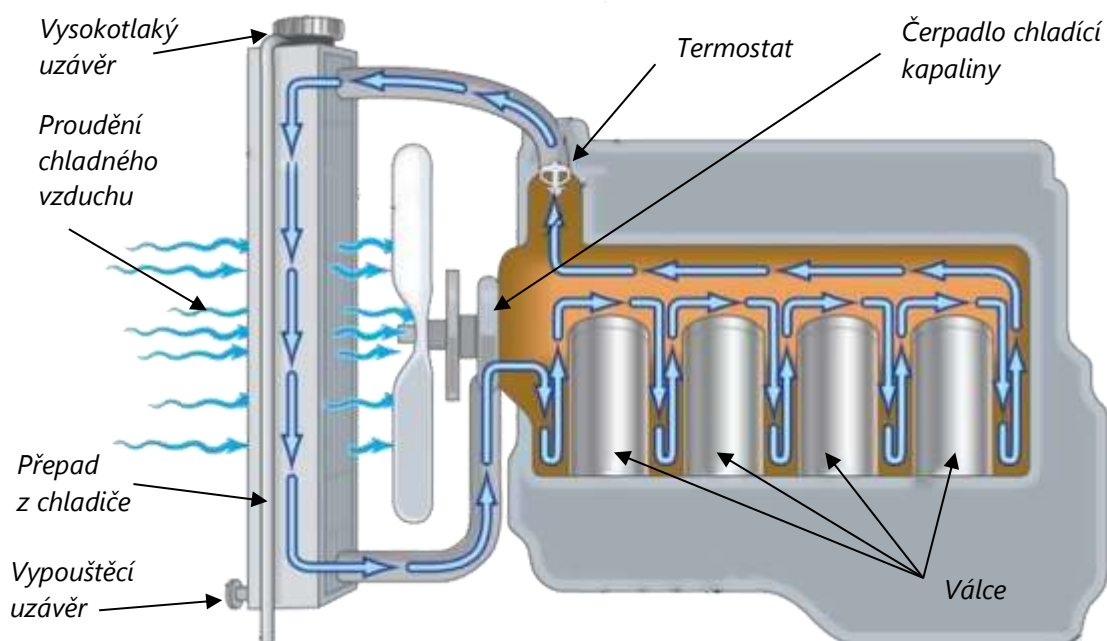
Obr. 16 Chladicí okruh [21]

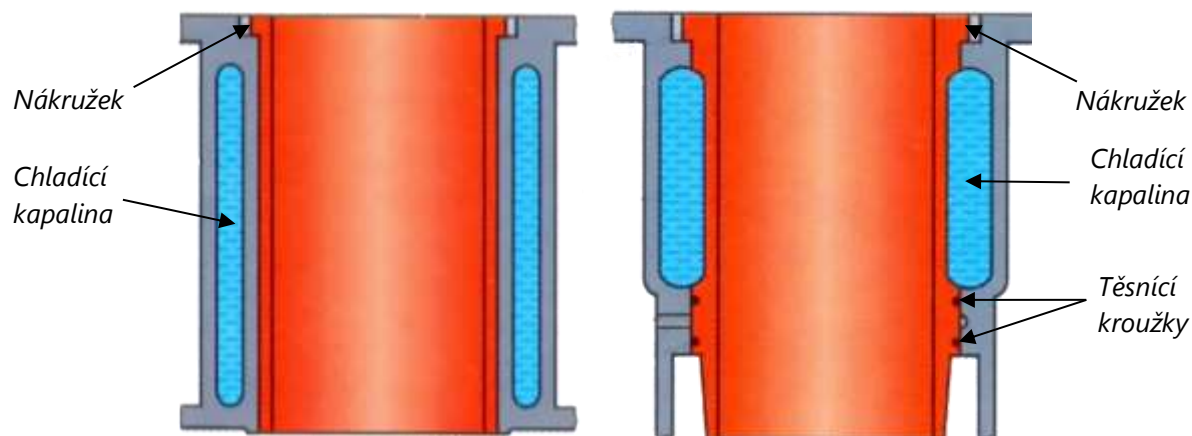
✚ **Suchý a mokrý vložený válec** je vložený válec v bloku motoru viz **Obr. 17**. Tvoří pracovní prostor, ve kterém se pohybuje píst. Jde o rozdíl v provedení, kdy je pracovní prostor vyhotoven přímo do bloku motoru (blok z grafitické litiny). Případně dále ošetřen povlakem snižujícím tření a opotřebení (blok z hliníkové slitiny). Mokrý vložený válec jsou obklopeny chladicí kapalinou, to umožňuje dokonalejší odvod tepla než v případě suchých vložených válců. Ve spodní části jsou těsněny pomocí obvodového pryžového těsnění (o-kroužky). Spodní část vnější válcové plochy je kuželová. Případně může být utěsněna měděným těsněním přikládaným z čela spodní části válce. Síla těsnění je volena, tak aby nedošlo k tzv. utopení vloženého válce". Tento typ umožňuje snadnější opravu spočívající ve výměně válců a pístní sady. Nevýhoda spočívá v nižší tuhosti, než při použití mokrých vložených válců. Suché vložené válce bývají tenkostěnné a umísťují se do bloku motoru nejčastěji s pevným uložením (nalisováním). Ke konečnému opracování (honování) dochází až po nalisování válců obdobným způsobem jako v případě

Obr. 17 Suchý vložený válec (vlevo) mokrý vložený válec (vpravo) [23]

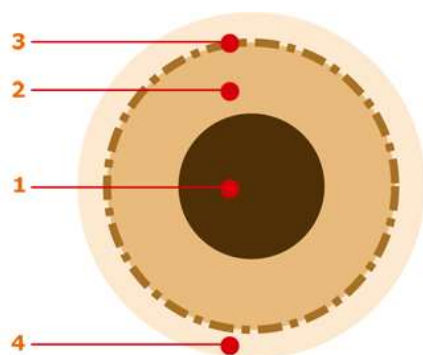
✚ **Kapková zkouška** je velmi snadná orientační zkouška, která slouží jako ukazatel kontaminace oleje. Lze s ní orientačně určit přítomnost vody, vyčerpanost detergentů a disperzantů. Na **Obr. 18** je zobrazeno vyhodnocení kapkové zkoušky. Pokud výsledek zkoušky vyjde pozitivně kladný, není nutné přistupovat k pokročilejším metodám nerozpustitelnosti v HEO (n-hexan, etanol a kyselina olejová). Zkouška je provedena nanesením homogenní kapky oleje na filtrační, případně chromatografický papír (Whatman). Zkoumaný parametr je rozsah vsáknutí a zbarvení okraje. Nanesený vzorek je nutno nechat vsakovat minimálně 20 minut při teplotě oleje 20 °C. [27]

- 1 – Vypovídá o znečištění pevnými látkami
- 2 – Stanovuje kondici oleje
- 3 – Hraniční zóna vypovídá o přítomnosti vody v oleji
- 4 – Vnější kruh – značí přítomnost paliva v oleji

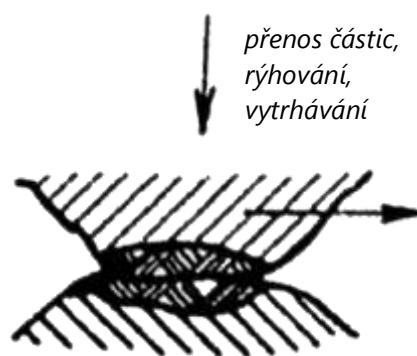
Obr. 20. Jako příklad adhezivního opotřebení lze uvést kontaktní plochy ložiskového pouzdra ojnice a pístního čepu. Velikost opotřebení se často odvíjí od typu použitých materiálů, velikosti zatížení a textury funkčních povrchů. Citelného snížení opotřebení lze dosáhnout oddělením kontaktních ploch mazivem. Mazivo snižuje lokální napěťové špičky a současně zaručuje chemickou ochranu kovů. [25] [41]

Obr. 20 Adhezivní opotřebení [25]

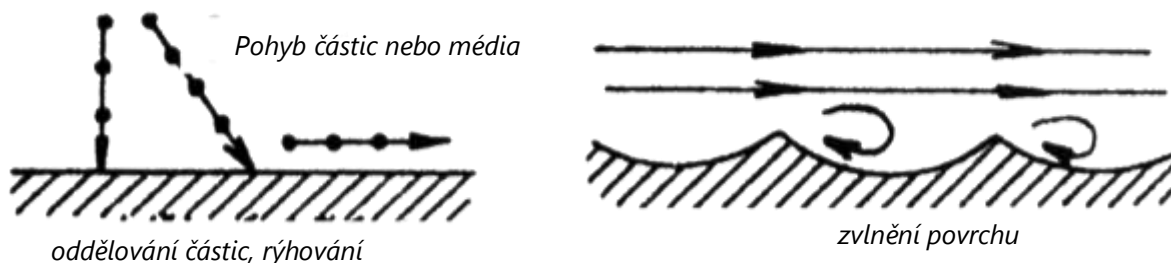
Erozivní opotřebení poškozuje funkční plochu dopadem částic v proudícím médiu. V závislosti na energii a úhlu dopadu dochází k oddělení nebo vytlačení materiálu z funkční plochy. Velikost opotřebení je závislá na faktorech, jako je rychlost, úhel dopadu částice, její velikost, tvar a tvrdost. Částice je unášena proudem kapaliny čerpadla případně proudem plynů. Erozivní opotřebení je vyvoláno dynamickými účinky rychle proudících plynů a kapalin. Správným konstrukčním provedením je možno snížit opotřebení. Povrchy s vysokou tvrdostí lépe odolávají dopadu částic pod malým úhlem a naopak materiály s nízkou tvrdostí jsou odolnější vůči dopadu ve směru kolmém k povrchu. Schéma erozivního opotřebení je zobrazeno na **Obr. 21**. [25] [41]

Obr. 21 Erozivní opotřebení [25]

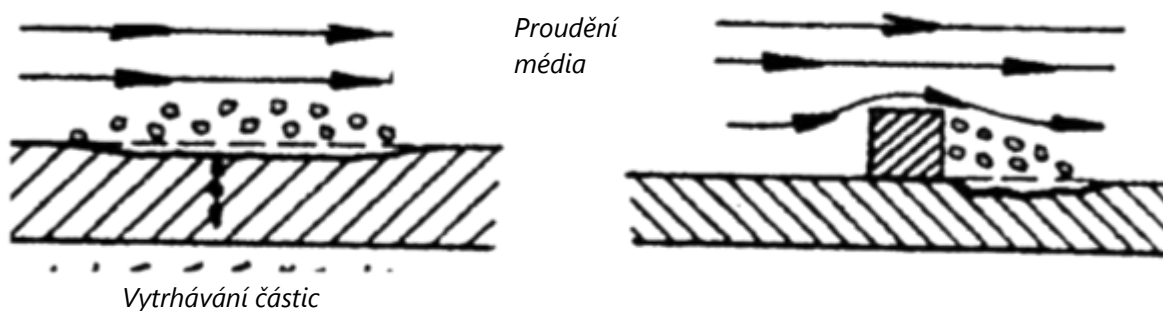
✚ **Kavitační opotřebení** poškozuje funkční plochu v místě zániku kavitačních bublin v kapalině. Vlivem lokálního zvýšení proudění dochází ke snížení tlaku kapaliny a vytvoření kavitačních bublin. Pokud kavitační bublina plynu, páry ulpí na povrchu materiálu, dojde k implozi. Vzniklá rázová vlna působí na povrch materiálu devastujícími účinky. Dochází k oddělování částic materiálu. Schéma kavitačního opotřebení je zobrazeno na **Obr. 22**. Imploze jde jednoduše definovat jako energii uvolněnou dovnitř. Vzduchová bublina je vyplněna kapalinou. Jedná se o opak exploze. Na velmi malé ploše dochází k tlaku kapaliny v řádech 100 MPa a výraznému nárůstu teploty. Současné materiály neumožňují dlouhodobě odolávat velmi agresivnímu kavitačnímu opotřebení. Opotřebení je nutné především předcházet správným konstrukčním provedením a řešením. Jako prevence v případě spalovacího motoru je vhodné zvýšit tlak v chladicím okruhu a použít vhodné chemické prostředky. Kavitační opotřebení je vytvářeno především v oblasti hlavy válců, čerpadla chladicí kapaliny a vložených válců. [25] [41]

Obr. 22 Kavitační opotřebení [25]

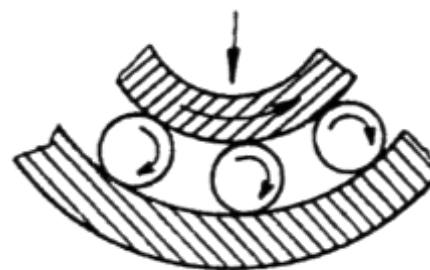
✚ **Únavové opotřebení** je cyklicky opakující se napětí nepřesahující hodnotu meze pevnosti. Pokud napětí překročí mez kluzu, jedná se o nízkocyklovou únavu. Pokud je napětí menší, než je mez kluzu, jde o vysokocyklovou únavu. Únava vzniká postupným kumulováním poruch v povrchové vrstvě. Dochází k rozšiřování mikrotrhlin, jejich spojování a vytváření rozsáhlých oblastí únavového poškození. Pokud dochází ke kontaktu, projevy únavy mohou být odlišné. Jedním z nich pitting viz **Obr. 23** projevující se vznikem důlků oblého tvaru na povrchu funkční plochy. Například na ložiskovém kroužku. Je nutné detekovat únavové opotřebení již v počáteční fázi, zanedbání vede ke vzniku lomu. Důsledky takového to opotřebení jsou velmi kritické z hlediska bezpečnosti. [25] [41]

Obr. 23 Únavové opotřebení [25]

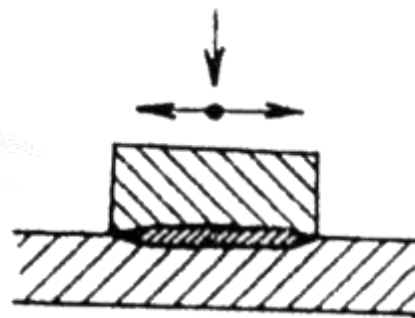
✚ **Vibrační opotřebení** vzniká vlivem amplitudy kmitavého pohybu. Dochází tangenciálnímu posunu funkčních ploch při současném působení normálového zatížení, viz **Obr. 24**. Opotřebení je doprovázeno vznikem oxidů železa s typickým hnědočerveným, hnědočerným zbarvením. Opotřebení vlivem vibrací se vyskytuje především u valivých ložisek, čepů a spojení hřídele s nábojem. Vibrace jsou způsobovány budícími kmity vlastním zdrojem (práce stroje) případně vnějším zdrojem. K opotřebení může dojít i během dlouhé doby přepravy, například lodí. Provoz lodního motoru generuje buzení kmitů na stejné frekvenci jako je vlastní frekvence ložisek. Jako prevenci vzniku vibračního opotřebení během přepravy lze předcházet vymezením ložiskových vůlí vložením tenkostěnných pouzder, která budou po dokončení přepravy demontována. [25] [41]

Obr. 24 Vibrační opotřebení [25]

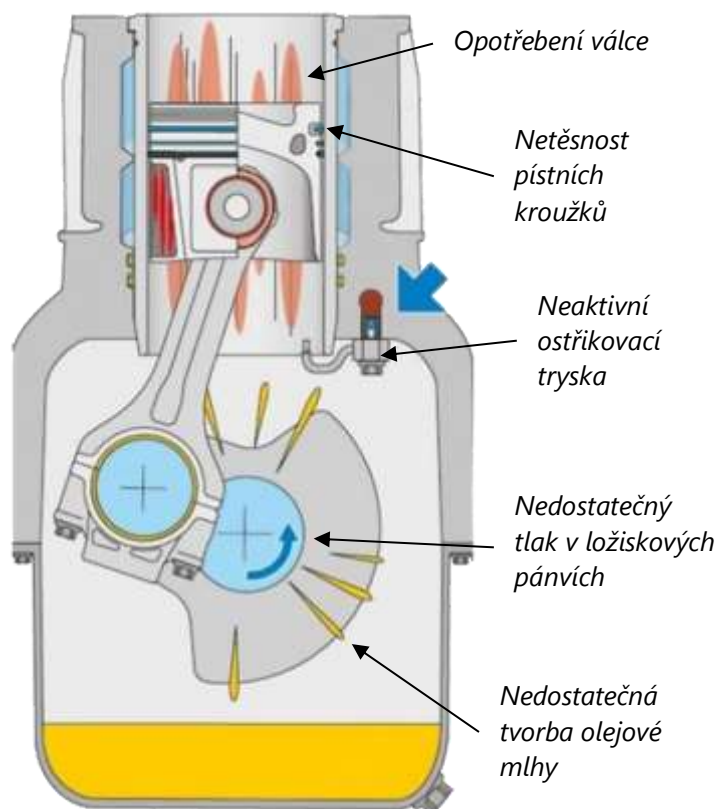
Obr. 26 Nedostatečné mazání vlivem nízkého tlaku oleje [43]

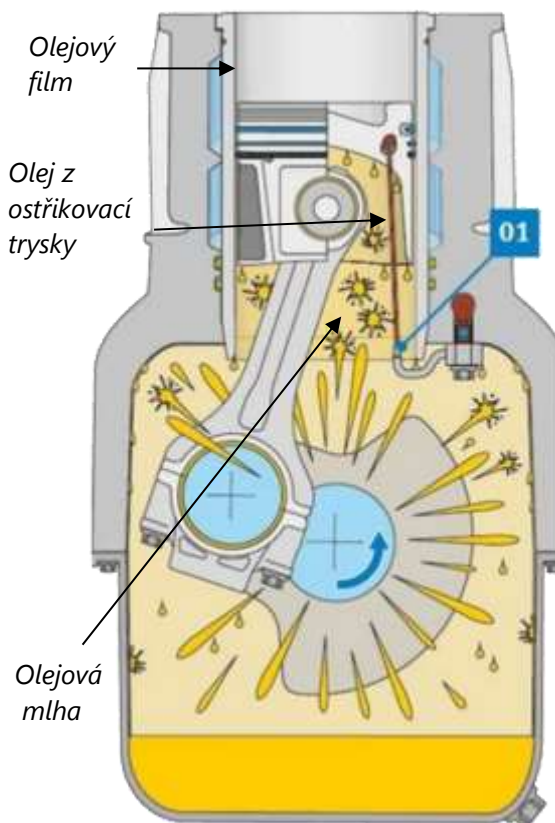
Životnosti neprospívají ani systémy start – stop, kterými jsou vybaveny téměř všechny moderní automobily. Neustálé spuštění motoru má negativní vliv na opotřebení nejen z hlediska nedostatečného mazání, ale i z hlediska ředění oleje palivem. Vlivem častých studených startů dochází k obohacování směsi, smývání olejového filmu a pronikání paliva do oleje. Výrobci motorů i s těmito negativními druhy provozu počítají a snaží se těmito vlivům motory přizpůsobit. Nelze je však považovat z hlediska životnosti motoru za prospěšné. Na **Obr. 27** je znázorněno schéma optimální distribuce maziva. Vlivem dostatečného tlaku a otáček dochází k vytvoření olejové mlhy zaručující dokonalé mazání. Současně je odváděno přebytečné teplo. Olej smývá nečistoty z pracovní plochy válce a vytváří olejový film. Ostřikovací tryska chladí píst kanálkem vytvořeným v pístu a přimazává pístní čep. [43] [40]

Obr. 27 Optimální distribuce maziva [43]

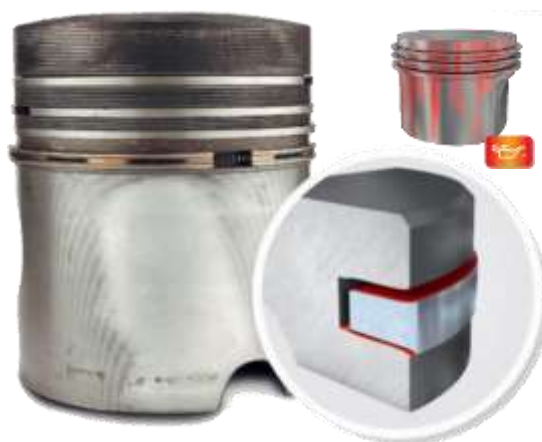
✚ **Opotřebení pístní skupiny** Na **Obr. 28** je zobrazen poškozený píst a pístní kroužky. K poškození došlo vlivem abraze abrazivními částicemi vzniklými spalovacím procesem a třením pohybujících se ploch. Vzhledem k tomu, že nebyl vytvořen dostatečný olejový film, došlo k poškození pracovní plochy pístu a drážek pro pístní kroužky. Včetně pístních kroužků samotných. Absence oleje způsobila suché tření a nebylo zaručeno neustálé vymývání nečistot. Olejový film neodděloval pracovní plochy pístu a válce. Píst, již nebude vykazovat optimální užité vlastnosti. [44] [40]

Obr. 28 Abrazivní opotřebení pístu [44]

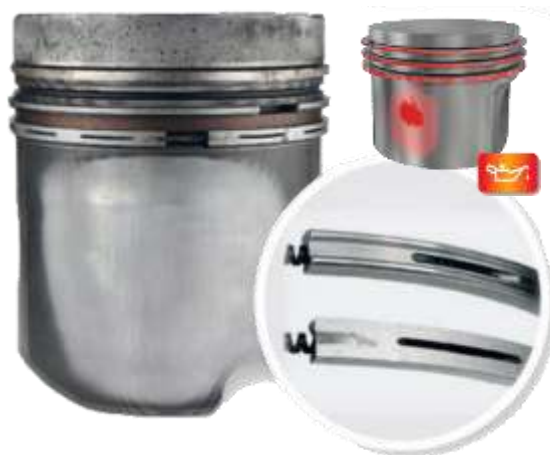
Na **Obr. 29** je patrné opotřebení pístních kroužků a tzv „sukénky“. Opotřebení je způsobeno nesprávnou tvorbou směsi. Směs je příliš bohatá na palivo. Veškeré palivo se nestíhá odpařovat. Poškozuje a smývá olejový film mezi pístem a válcem. Jde o takzvaný chod „na sucho“. Tomu lze předcházet sníženým počtem studených startů na krátké vzdálenosti. Po startu uvést motor a vozidlo jízdu co nejdříve do provozní teploty. Minimalizovat dobu běhu motoru na volnoběžné otáčky. [44] [40]

Obr. 29 Opatření pístu chodem „na sucho“ [44]

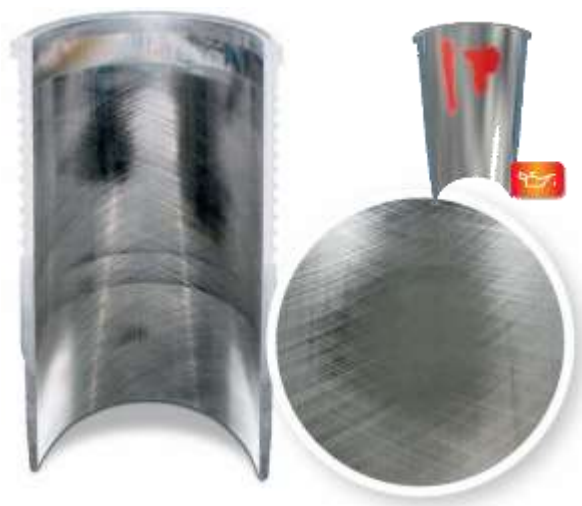
Na **Obr. 30** je zobrazen válec opotřeбенý provozem takzvaně na „sucho“. Jde o stejný typ opotřebení, jako je znázorněn na **Obr. 29**. Jsou zde jasně parné „vyleštěné“ zrcadlové plochy které poškodili honovanou pracovní plochu. Ta slouží k udržení olejového filmu na stěnách válce. Takto poškozený válec není schopen udržet souvislý olejový film. V součinnosti s opotřeбенým pístem není zaručena těsnost spalovacího prostoru. Olejová mlhy z klikové skříně začne pronikat do spalovacího prostoru. Naopak spaliny proniknou do klikové skříně a kontaminují olej. Motor nebude poskytovat optimální výkon a bude vykazovat zvýšené emise a úbytek oleje. [44] [40]

Obr. 30 Opatření válce chodem „na sucho“ [44]

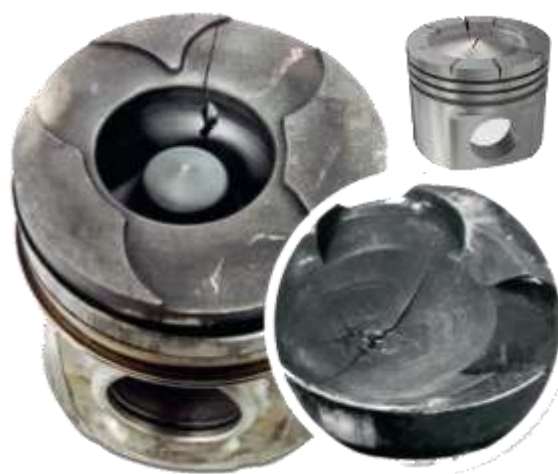
Na **Obr. 31** je zobrazen píst z přeplňovaného vznětového motoru. Píst je poškozen prasklinami v horní části na koruně pístu. Poškození vzniklo vlivem vysoké teploty a nedostatečného chlazení dna pístu pomocí ostříkovací trysky. Motor byl provozován pod velkým zatížením. Na závadě mělo jistý podíl nesprávně nastavené vstřikování, množství paliva, předstřik, netěsnící vstřikovač případně „chip tuning“. Závada vznikla přehřátím pístu, ale přehřátí vzniklo nesprávnou funkcí ostříkovací chladicí trysky. [44] [40]

Obr. 31 Prasknutí pístu vlivem přehřátí [44]

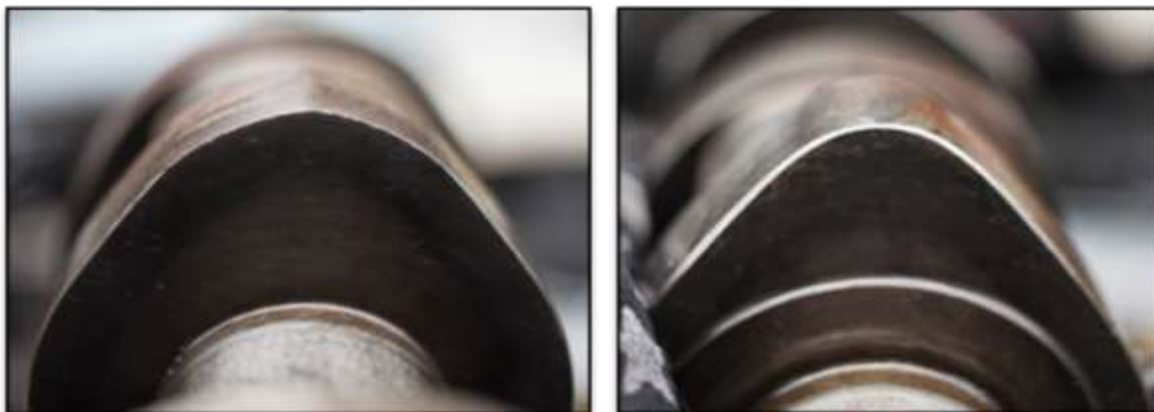
✚ **Opotřebení vačkového hřídele** Na **Obr. 32** je znázorněn palec vačky z vačkového hřídele určeného pro motory TDI PD koncernu VW. V tomto případě slouží palec vačky k ovládání sdruženého vstřikovače vyrobeného společností Robert Bosch AG. Každý vstřikovač má vlastní palec vačky na vačkovém hřídeli, který stlačuje pístek uvnitř vstřikovače a vytvářející potřebný vstřikovací tlak. Vstřikovač poskytuje dobrý vstřikovací tlak, negativum spočívá ve zvýšeném namáhání palce vačky. [46]

Obr. 32 Palec vačky ovládající sdružený vstřikovač. opotřebený (vlevo) nový (vpravo). [46]

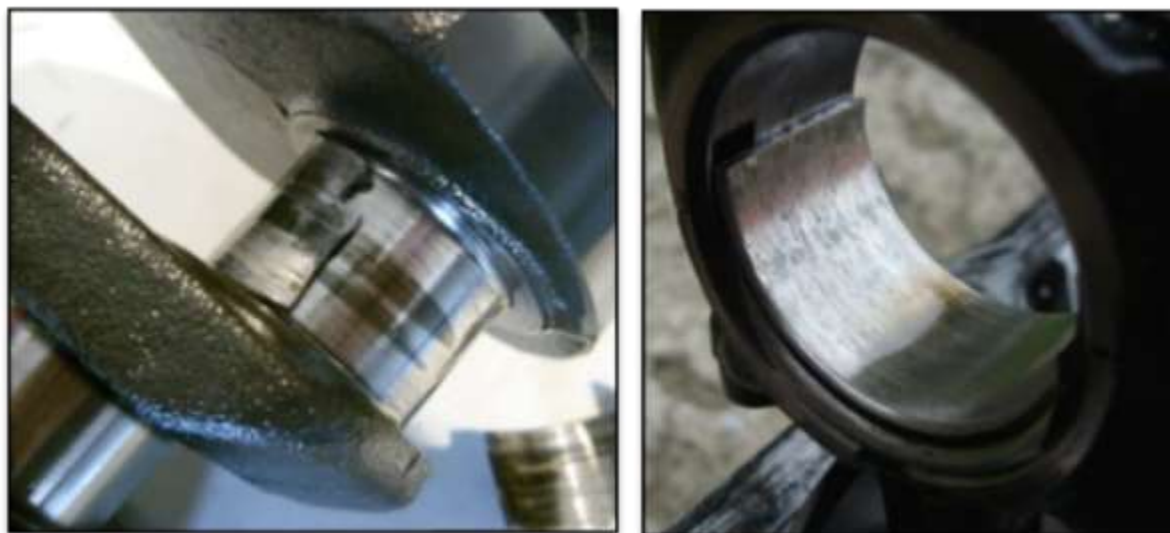
Na **Obr. 33** (vlevo) je vyobrazen ojnicí čep a část ojnicního ložiska klikového hřídele motocyklu. (Vpravo) je znázorněna ojnicí ložisková pánev. K opotřebení došlo vlivem abrazivního suchého třetí bez oleje. Opotřebení je poměrně rozsáhlé a vyžaduje opravu přebroušením na nový rozměr ložiskové pánve. Pokud je motor vystaven pouze krátkodobému nedostatku oleje dochází k poškození pouze ložiskové pánve a na klikové hřídeli nedochází k újmě. [40]

Obr. 33 Opotřebený ojnicí čep klikového hřídele (vlevo); ojnicí ložisková pánev (vpravo) [47]

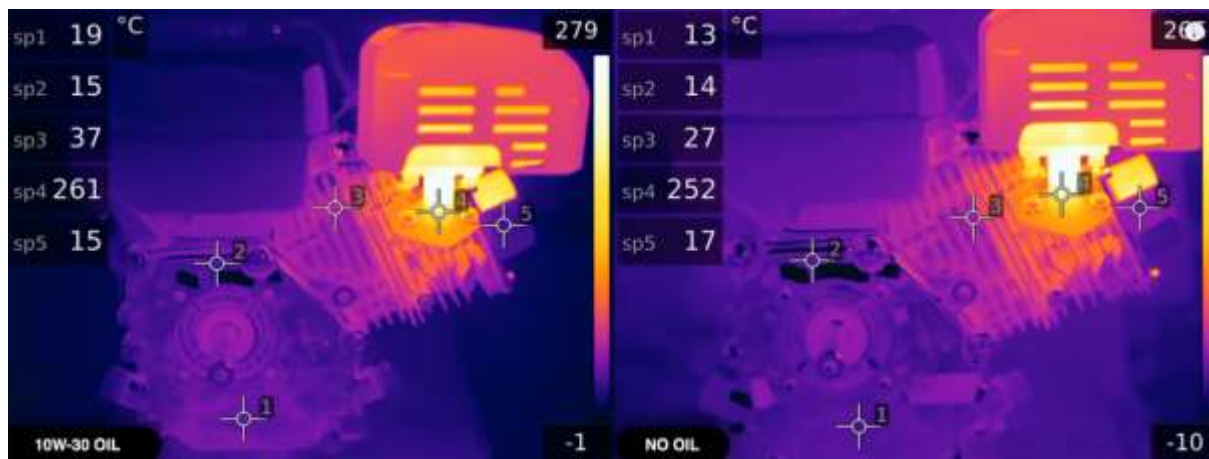
Na motoru je označeno pět bodů snímající teplotu. Bod 1. zobrazuje teplotu v dolní oblasti klikové skříně. Bod 2. zobrazuje teplotu v horní oblasti klikové skříně. Bod 3. zobrazuje vzduchem chlazené žebro válce. Bod 4. zobrazuje výfukové potrubí, kterým horké výfukové plyny z hlavy válce unikají do výfuku. Bod 5. zobrazuje ventilové víko. [54]

Obr. 34 Teplota 5 minut [54]

Na **Obr. 34** je zobrazen snímek z termokamery po pěti minutách provozu. Po uplynutí doby pěti minut provozu nejsou patrné žádné výrazné teplotní rozdíly za provozu s olejem a bez oleje. Vyšší teplotu lze pozorovat spíše u motoru provozovaném s olejem než v případě provozu, kde žádný olej použit není. V oblasti bodu 3. je teplota o 10 °C nižší u motoru bez oleje. To lze přisuzovat špatné distribuci tepla do chladících žebrování vlivem absence média (oleje) zaručující přenos tepla. Teplo zůstává koncentrováno v místech kritických třecích uzlů. Další citelnější rozdíl teploty 9 °C lze pozorovat v případě motoru provozovaného s olejem oblasti bodu 4. tedy výfukového potrubí. To je nutno přisoudit chybě měření, kdy došlo k opomenutí spuštěného obohacovače směsi (sytiče). Na **Obr. 35** je zobrazen snímek z termokamery po deseti minutách provozu. V oblasti bodu 1. dolní oblast klikové skříně činný teplotní rozdíl 15 °C. V bodě 2. v horní oblasti klikové skříně je naměřen rozdíl 5 °C. To lze přisuzovat absenci oleje v olejové skřini. [54]

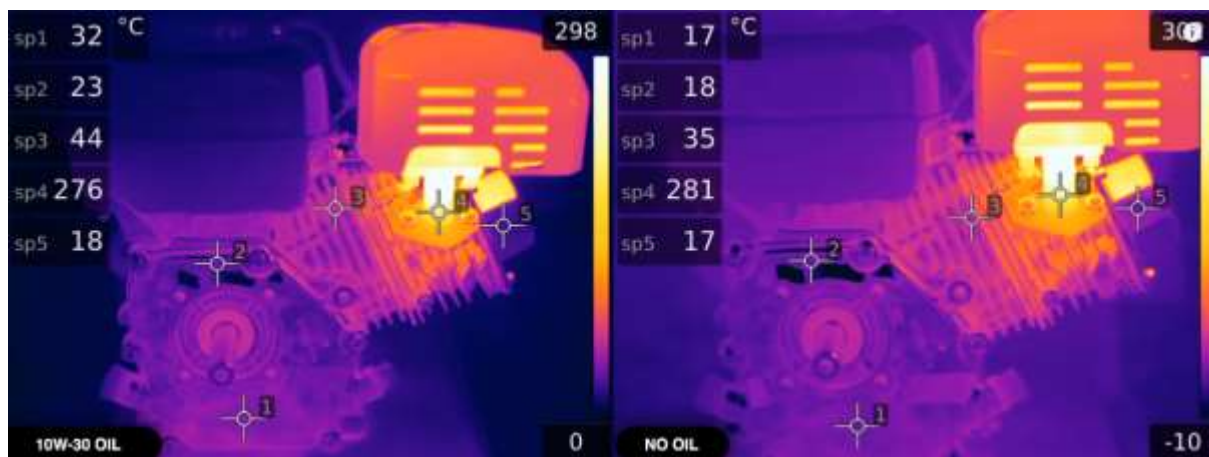
Obr. 35 Teplota 10 minut [54]

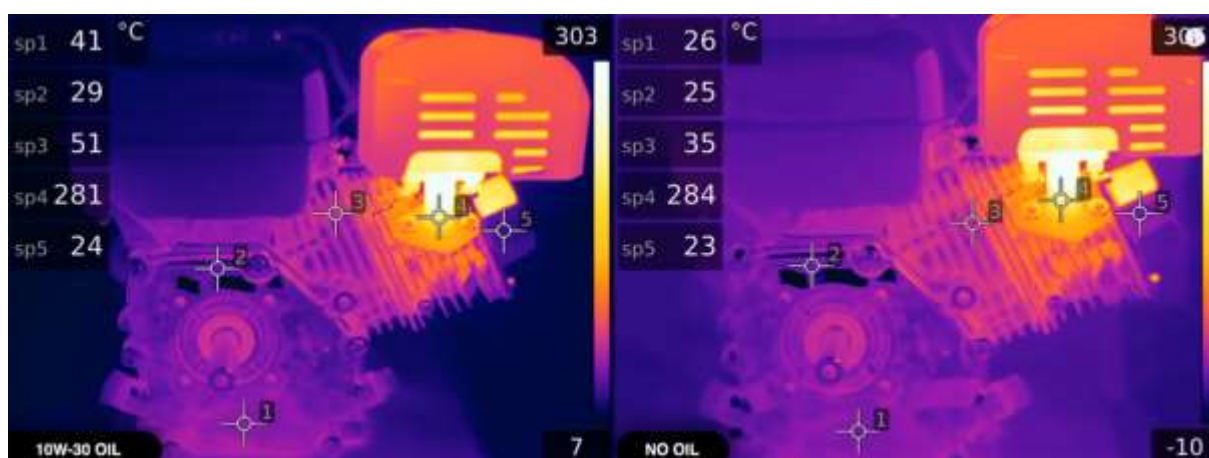
Na **Obr. 36** je zobrazen snímek z termokamery po patnácti minutách provozu. Při porovnání jednotlivých druhů provozu nedošlo ke změně relativní teploty mezi jednotlivými druhy provozu po následujících pěti minutách chodu. Na konci měření je nutno dojít k závěru, že nárůst teploty se choval přesně opačně než by mohlo být předpokládáno. Tedy motor provozovaný s olejem, vykazoval na záběrech termokamery vyšší teplotu než motor provozovaný bez olejové náplně. Tím lze prokázat že, motorový olej slouží nejen jako mazivo, ale současně jako chladivo. [54]

Obr. 36 Teplota 15 minut [54]

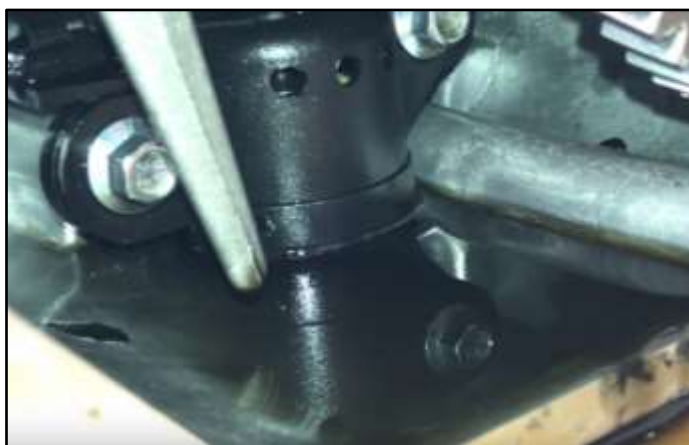
Obr. 37 Zbytky znečištěného oleje [54]

Po době 15 minut provozu bez oleje. Bylo demontováno víko motoru. Zbylo uvnitř pouze malé množství motorového oleje ve spodní části klikové skříně viz **Obr. 37**. Olej je znečištěný karbonovými zbytky a jsou v něm patrné úlomky z ložiskových pánví viz **Obr. 38**. [54]

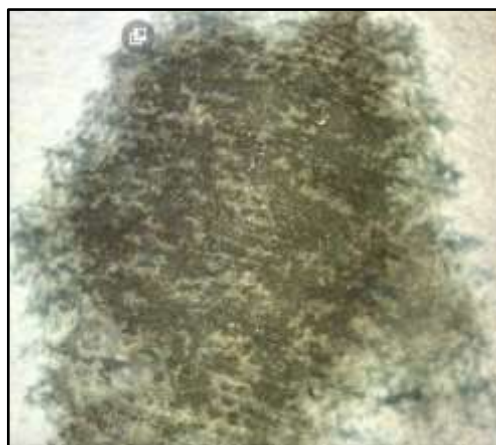
Obr. 38 Úlomky ložiskových pánví v oleji [54]

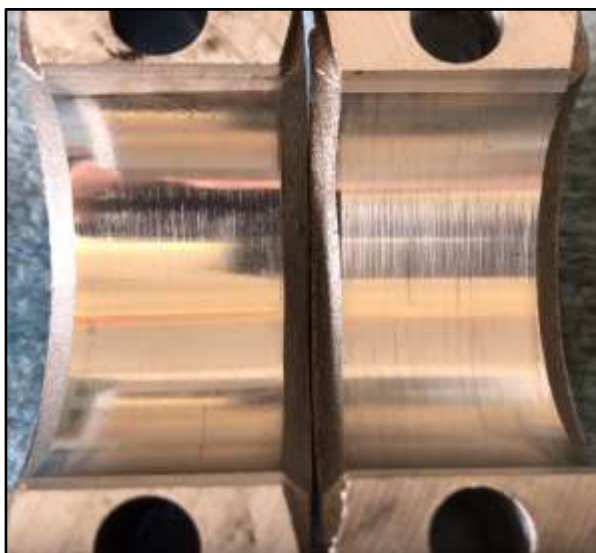
Po demontáži víka ojnice z klikového hřídele byly na ložiskové pánvi viditelné vyleštěné zrcadlové plochy a škrábance způsobené vlivem suchého tření. Na **Obr. 39** jsou znázorněny ložiskové šály klikového hřídele. (Vpravo) se nachází nové neopotřebované ložisko, na kterém jsou patrné stopy po zaškrabávání. Zaškrabávání je technologie prováděná za účelem vytvoření stabilního olejového filmu. (Vlevo) je znázorněna ložisková šála opotřebovaná vlivem suchého tření. Došlo k poškození pracovní ložiskové plochy. Byly vytvořeny zrcadlové plošky, na kterých není schopen olej vytvořit soustavný olejový film. Součást již nadále nebude optimálně plnit svou funkci. Naopak opotřebení vlivem abraze částic není v ložisku příliš rozsáhlé. To lze přisuzovat měkké ložiskové kompozici. Na **Obr. 40** je znázorněn ojnicí čep klikového hřídele. Zde jsou patrné škrábance a stopy po abrazivním opotřebení. Pro znovu uvedení motoru do provozu bude nutno čep přebrousit na nový výbrusový rozměr. [54]

*Obr. 39 Ložiskové pánve. [54]
Opotřebovaná (vlevo) nová (vpravo)*

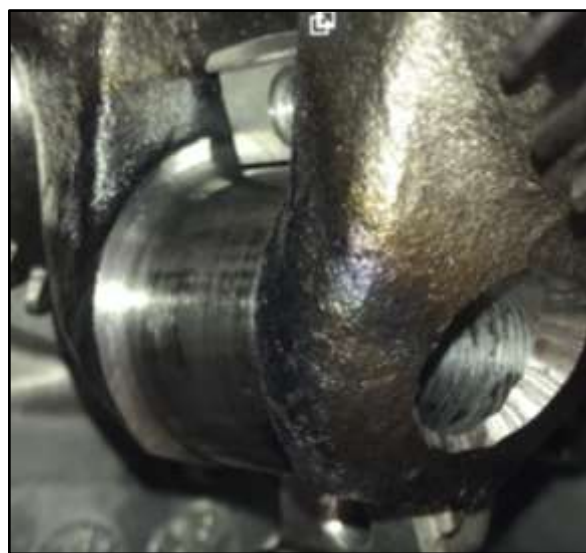
Obr. 40 Opotřebovaný čep klikového hřídele [54]

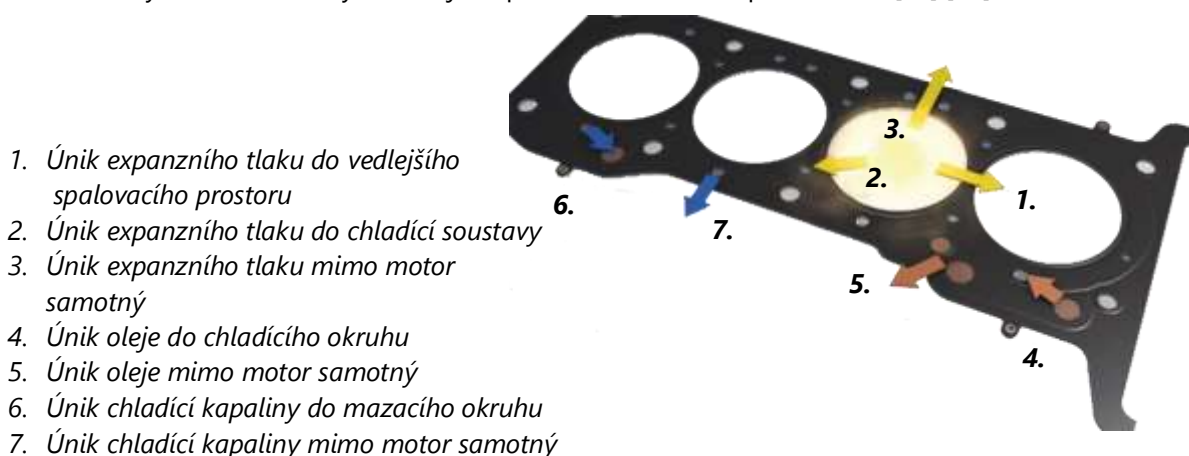
Provozní teploty jsou pro různé motory odlišné. Závodní zážehový přepínávací motor bude mít provozní teplotu vyšší než například atmosféricky plněný vznětový motor. Jako velmi citlivá součást z hlediska přehřátí se jeví hlava válců z hliníkové slitiny. Hliníková hlava je připevněna k bloku motoru pomocí svorníků, ty jsou však vyrobeny z oceli. Se vzrůstající teplotou dochází k jejímu rozpínání. Hliníková hlava zvětšuje svůj objem rychleji než ocelové svorníky. Dochází k deformaci hlavy válců a poškození těsnění pod hlavou. To způsobí unikání chladicí kapaliny z chladicího okruhu. Na obrázku **Obr. 41** jsou zobrazeny možné následky související s poškozením těsnění pod hlavou. [49] [50]

Obr. 41 Poškozené těsnění pod hlavou válců [50]

Poškození těsnění pod hlavou může být tak rozsáhlé, že může dojít k vzájemné kontaminaci provozních kapalin z jednotlivých okruhů. Pokud se například chladicí kapalina dostane až do výfukového potrubí, hrozí nevratné poškození kyslíkové lambda sondy a katalyzátoru. Jestliže dojde k takzvanému „podfouknutí těsnění“ tlak vytvořený hořením spalín proniká do chladicího systému a zvyšuje teplotu chladiva. To je důvod proč motory s poškozeným těsněním hlavy trpí přehříváním. Současně zvýšený tlak v chladicí soustavě nesvědčí chladičům a různým těsněním. Z přehřátí hlavy válců nastává nejen velké riziko poškození vlivem deformace a tvorbou trhlin, ale především poškození dalších součástí umístěných v hlavě válců. Například vačkové hřídele, které jsou pevně uloženy v ložiscích, se deformují v podélné ose v závislosti na ztrátě rovinnosti hlavy válců. Deformace mohou být tak závažné, že dochází k ovlivňování časování ventilů. Vlivem deformace hřídele může dojít k přeskočení zubů rozvodového kola a rozvodového řetězu/řemenu. Současně není zaručena optimální vůle zdvihátek ventilů vůči vahadlu/vačce vačkového hřídele. [49] [50]

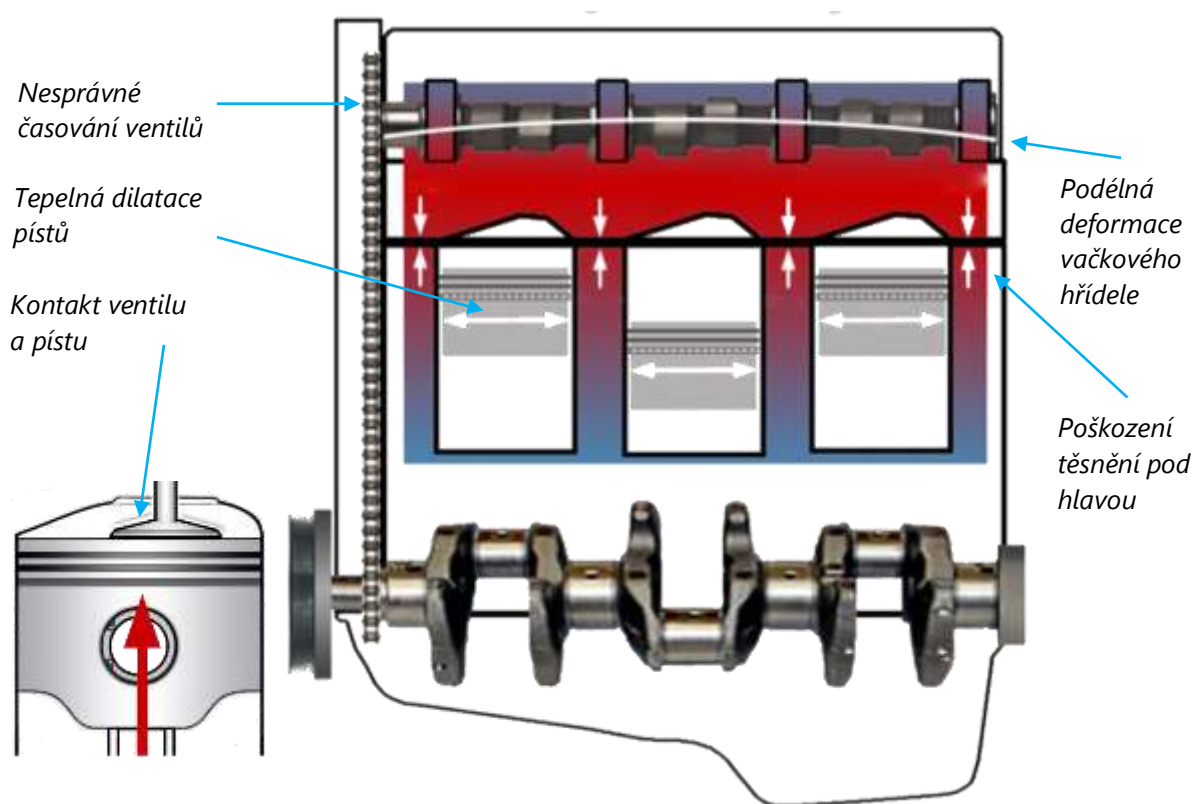
Na **Obr. 42** jsou znázorněny jednotlivé typy poškození související s následky přehřátí v oblasti hlavy válců. Nejhorší situace nastává, pokud dojde ovlivnění časování ventilů do takové míry, že dojde ke kontaktu ventilu a pístu. Vlivem přehřátí může dojít k vymezení provozní vůle mezi pístem a válce. V takovém případě nastává zadření.

Obr. 42 Poškození vlivem přehřátí [49]

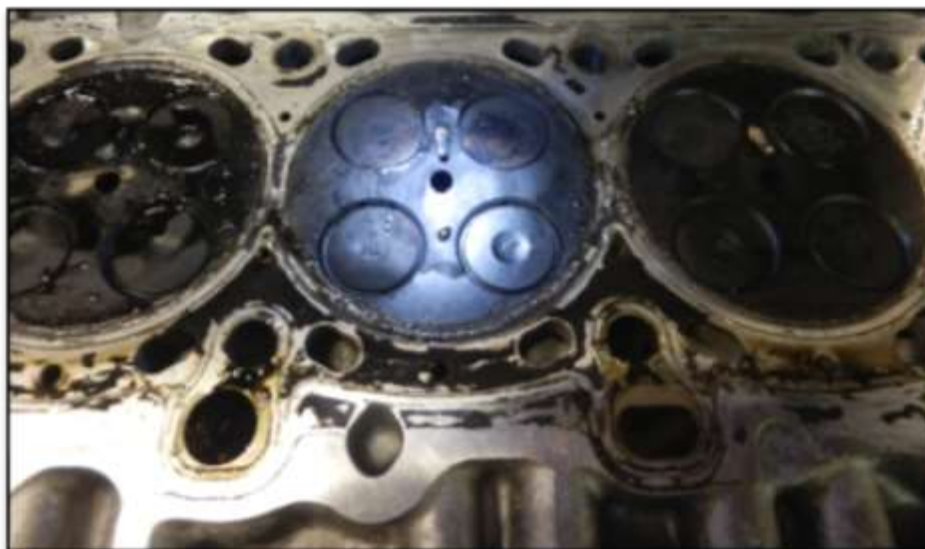
Obr. 43 Poškozená hlava válců motoru MZ-CD [51]
